**REALISATION DU PROGRAMME PLURIANNUEL DE GESTION
(PPG) DE COURS D'EAU SUR LE TERRITOIRE EN RIVE GAUCHE
DU FLEUVE CHARENTE ENTRE CHATEAUNEUF-SUR-CHARENTE
ET MERPINS**

**RAPPORT DE PHASE II – ENJEUX, ORIENTATION ET
OBJECTIFS DE GESTION**

décembre 2020

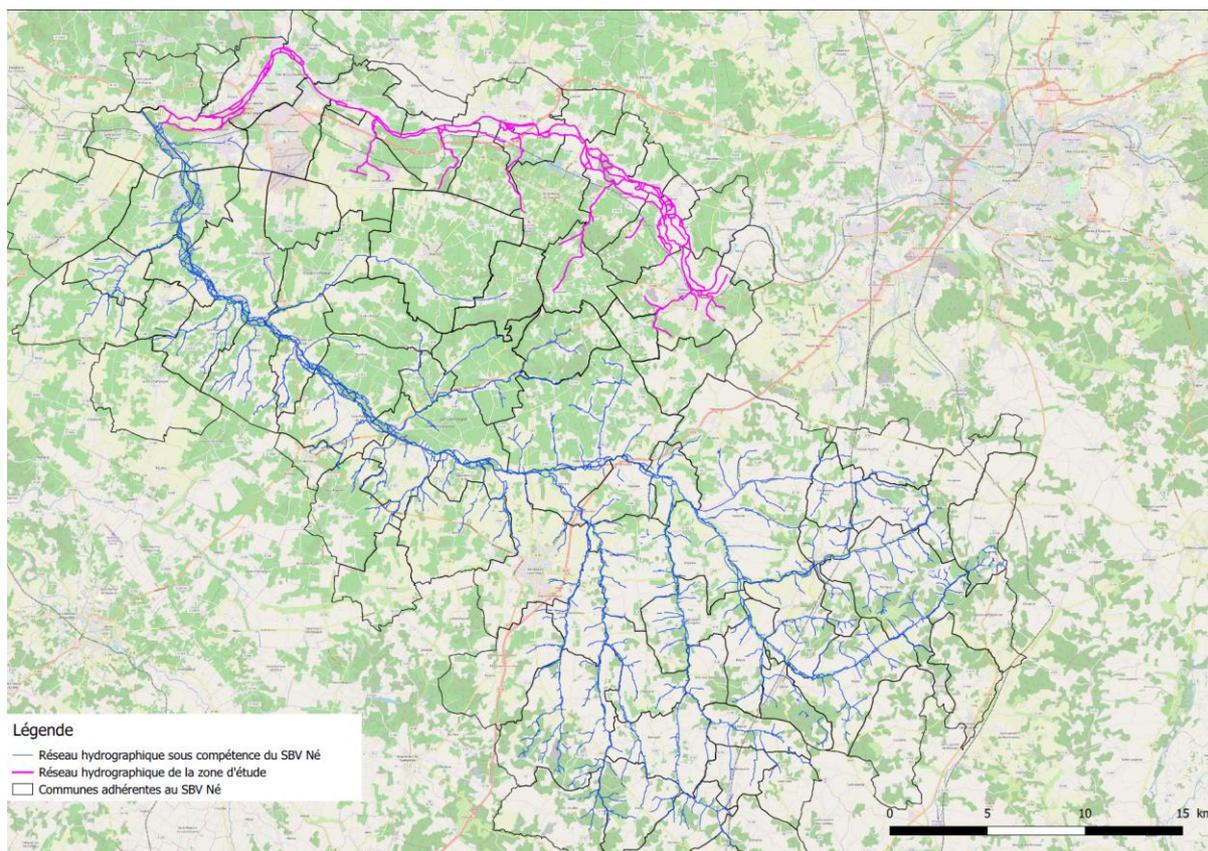
Carte 1 : Périmètre de l'étude au sein du territoire de compétence du SBV Né

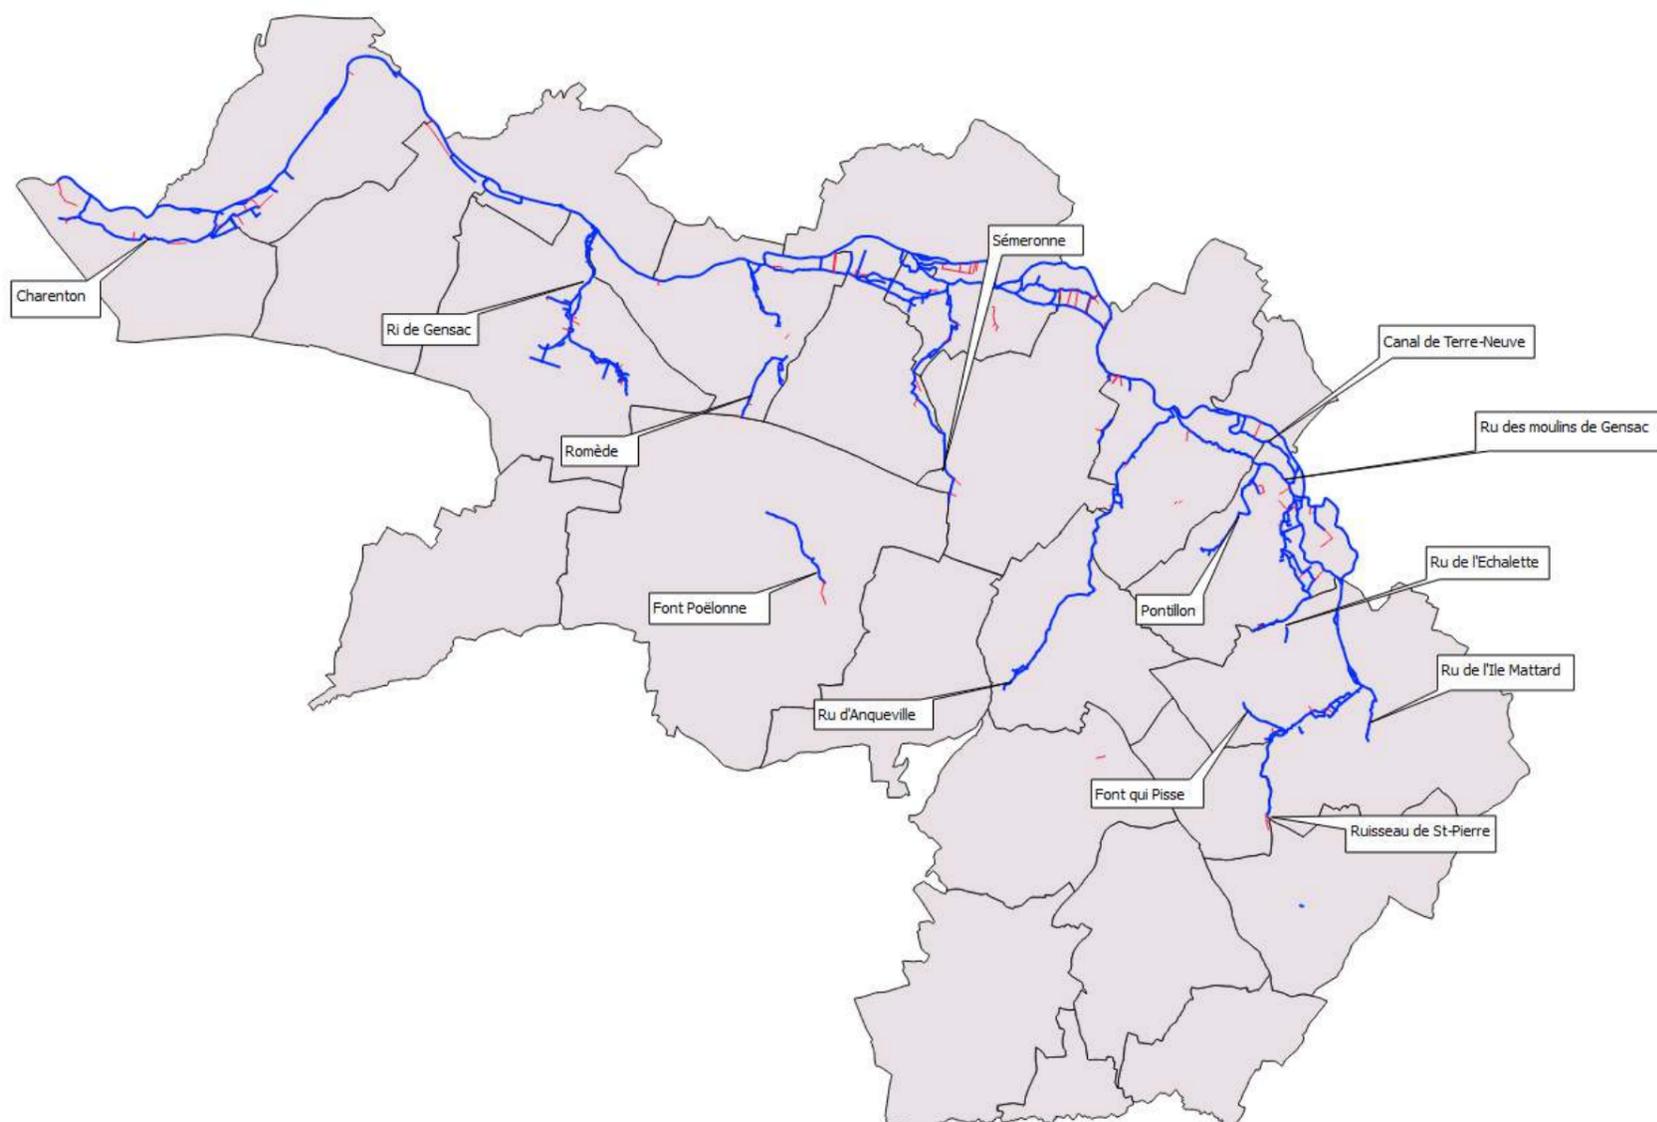
Carte 3 : Localisation du réseau hydrographique de la zone d'étude

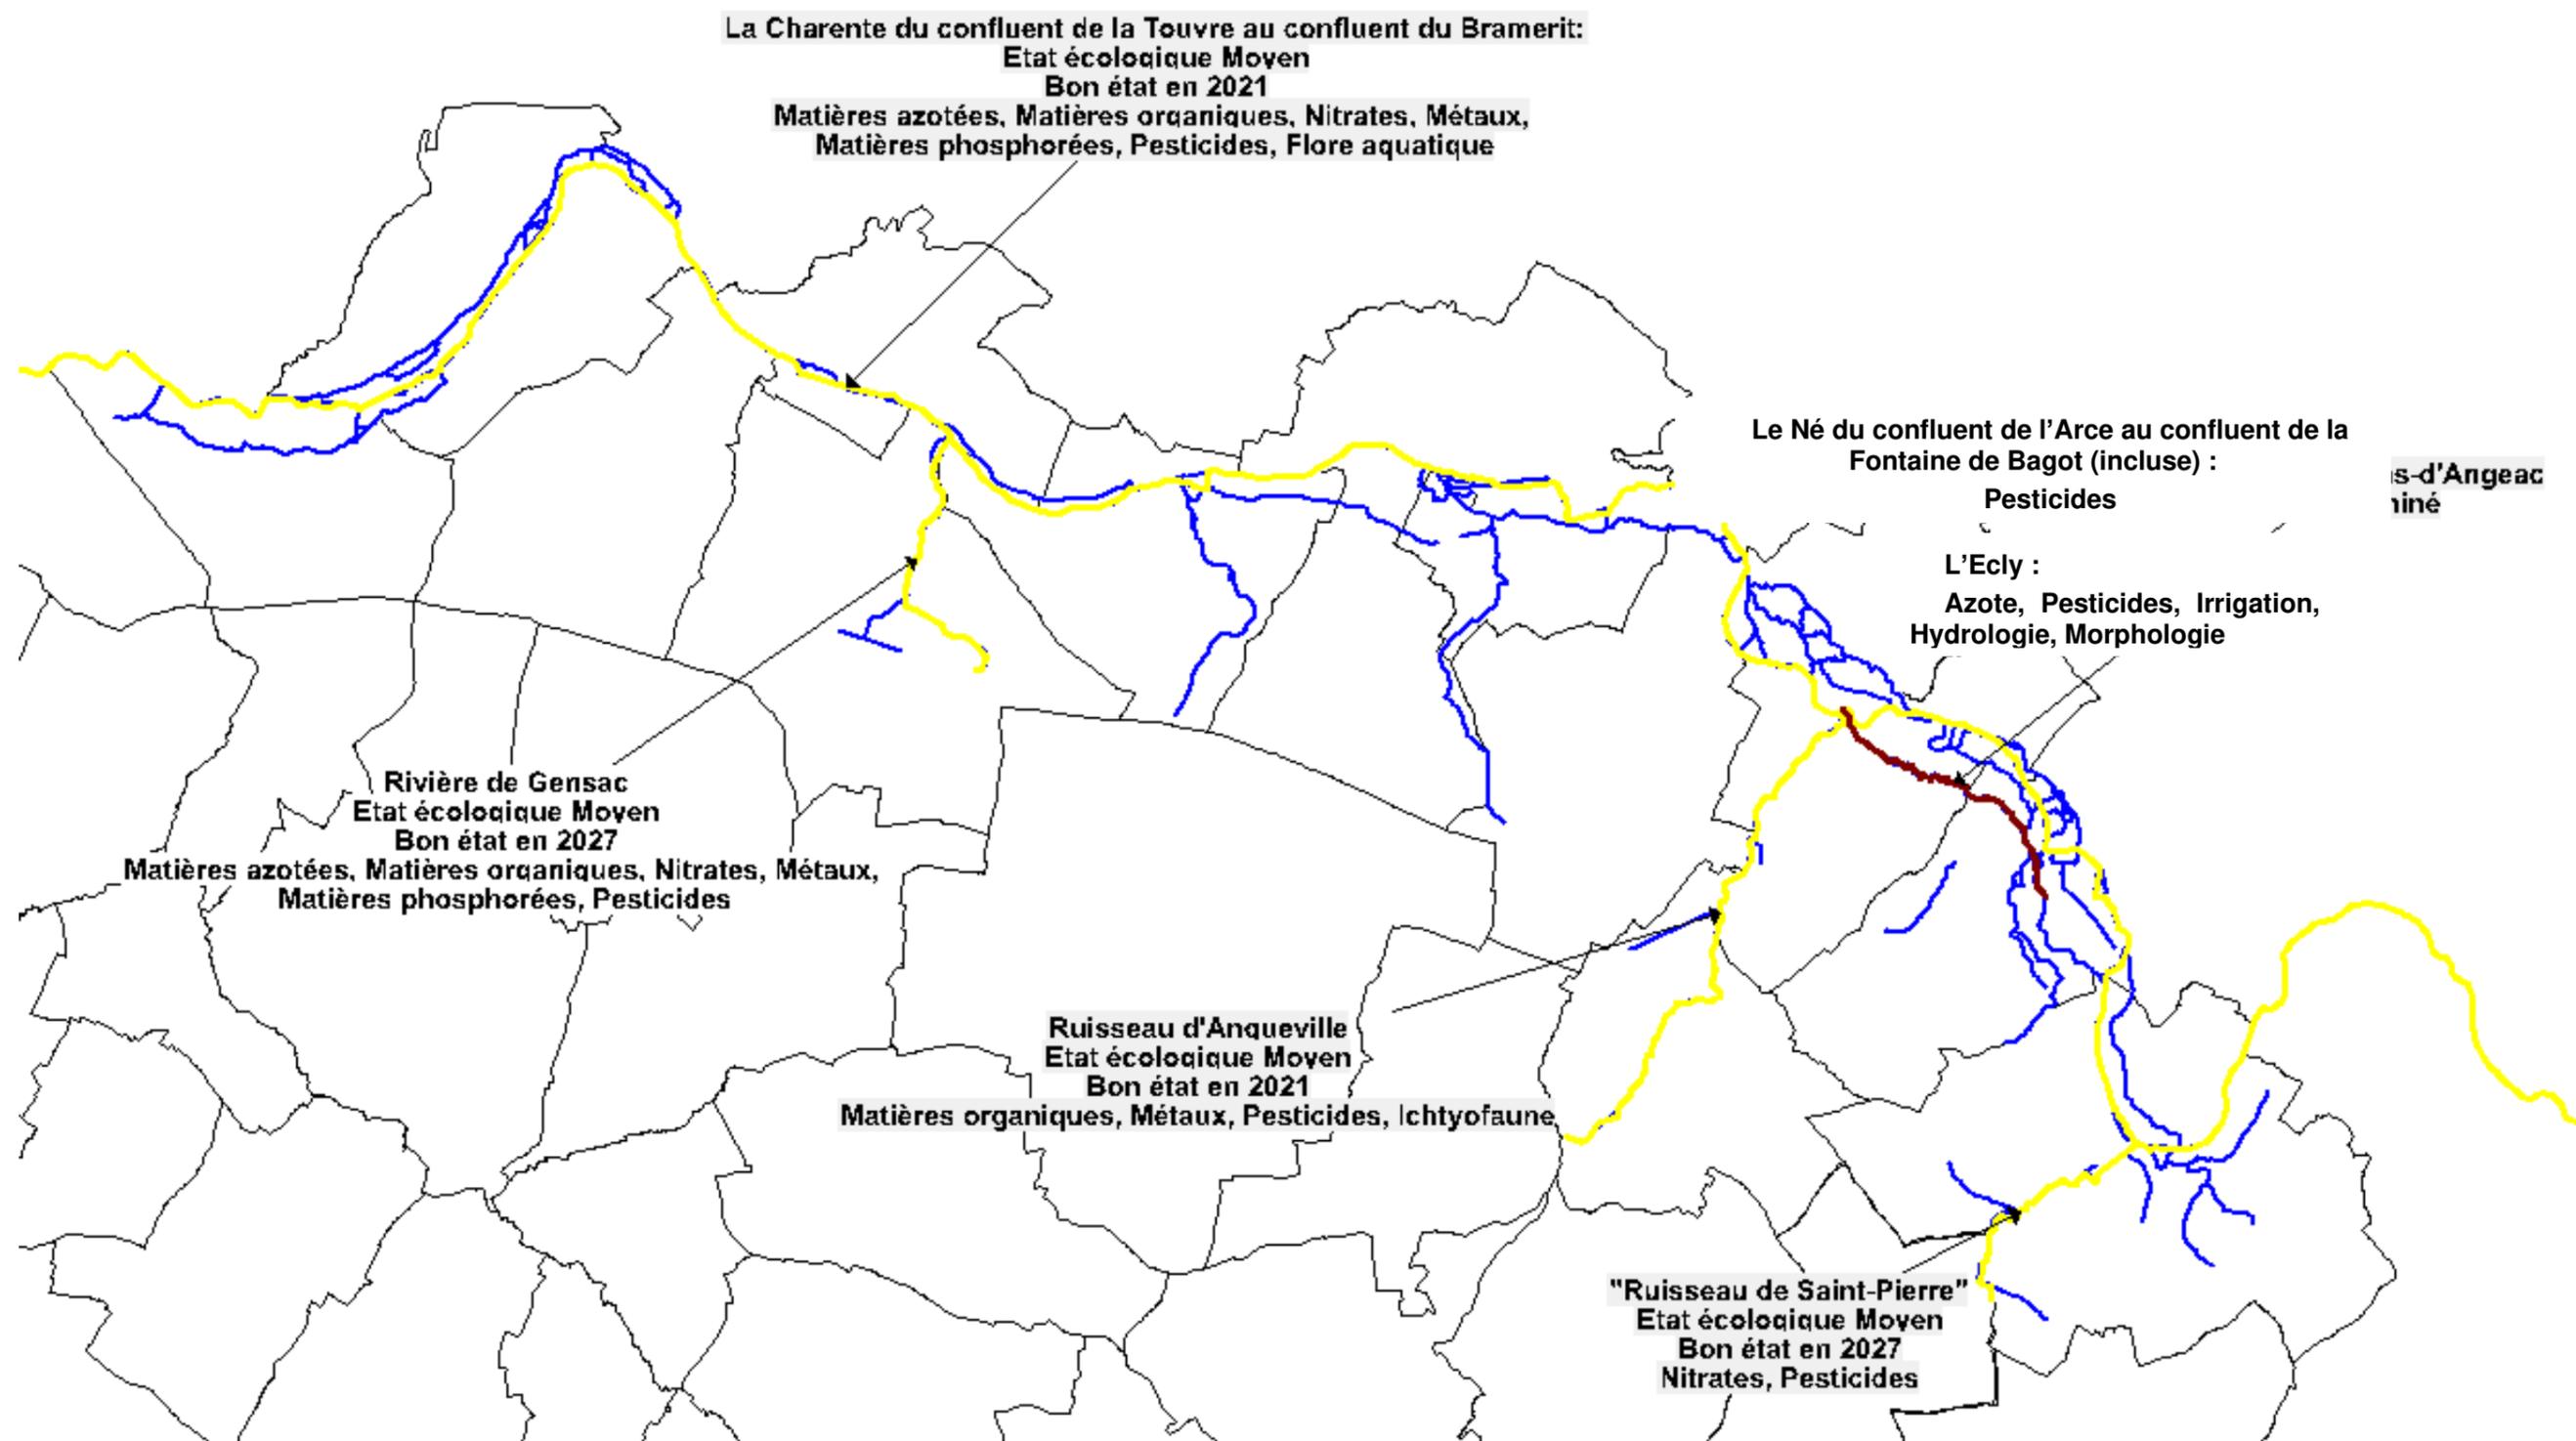
Carte 4 : Etat écologique des masses d'eau superficielles de la zone d'étude aujourd'hui et pressions principales en cause

Toutes les masses d'eau de la zone d'étude sont en état « Moyen », hormis la masse d'eau « Ruisseau des Moulins d'Angeac », pour laquelle l'état n'est pas encore défini.

Il est bon de noter que les pesticides sont indiqués comme paramètre déclassant pour toutes les masses d'eau.

Les matières azotées, phosphorées et organiques sont également déclassantes, sauf pour le Ruisseau de saint-Pierre. Seule la masse d'eau du Ruisseau d'Ancqueville n'est pas déclassée par les nitrates ni par les métaux.

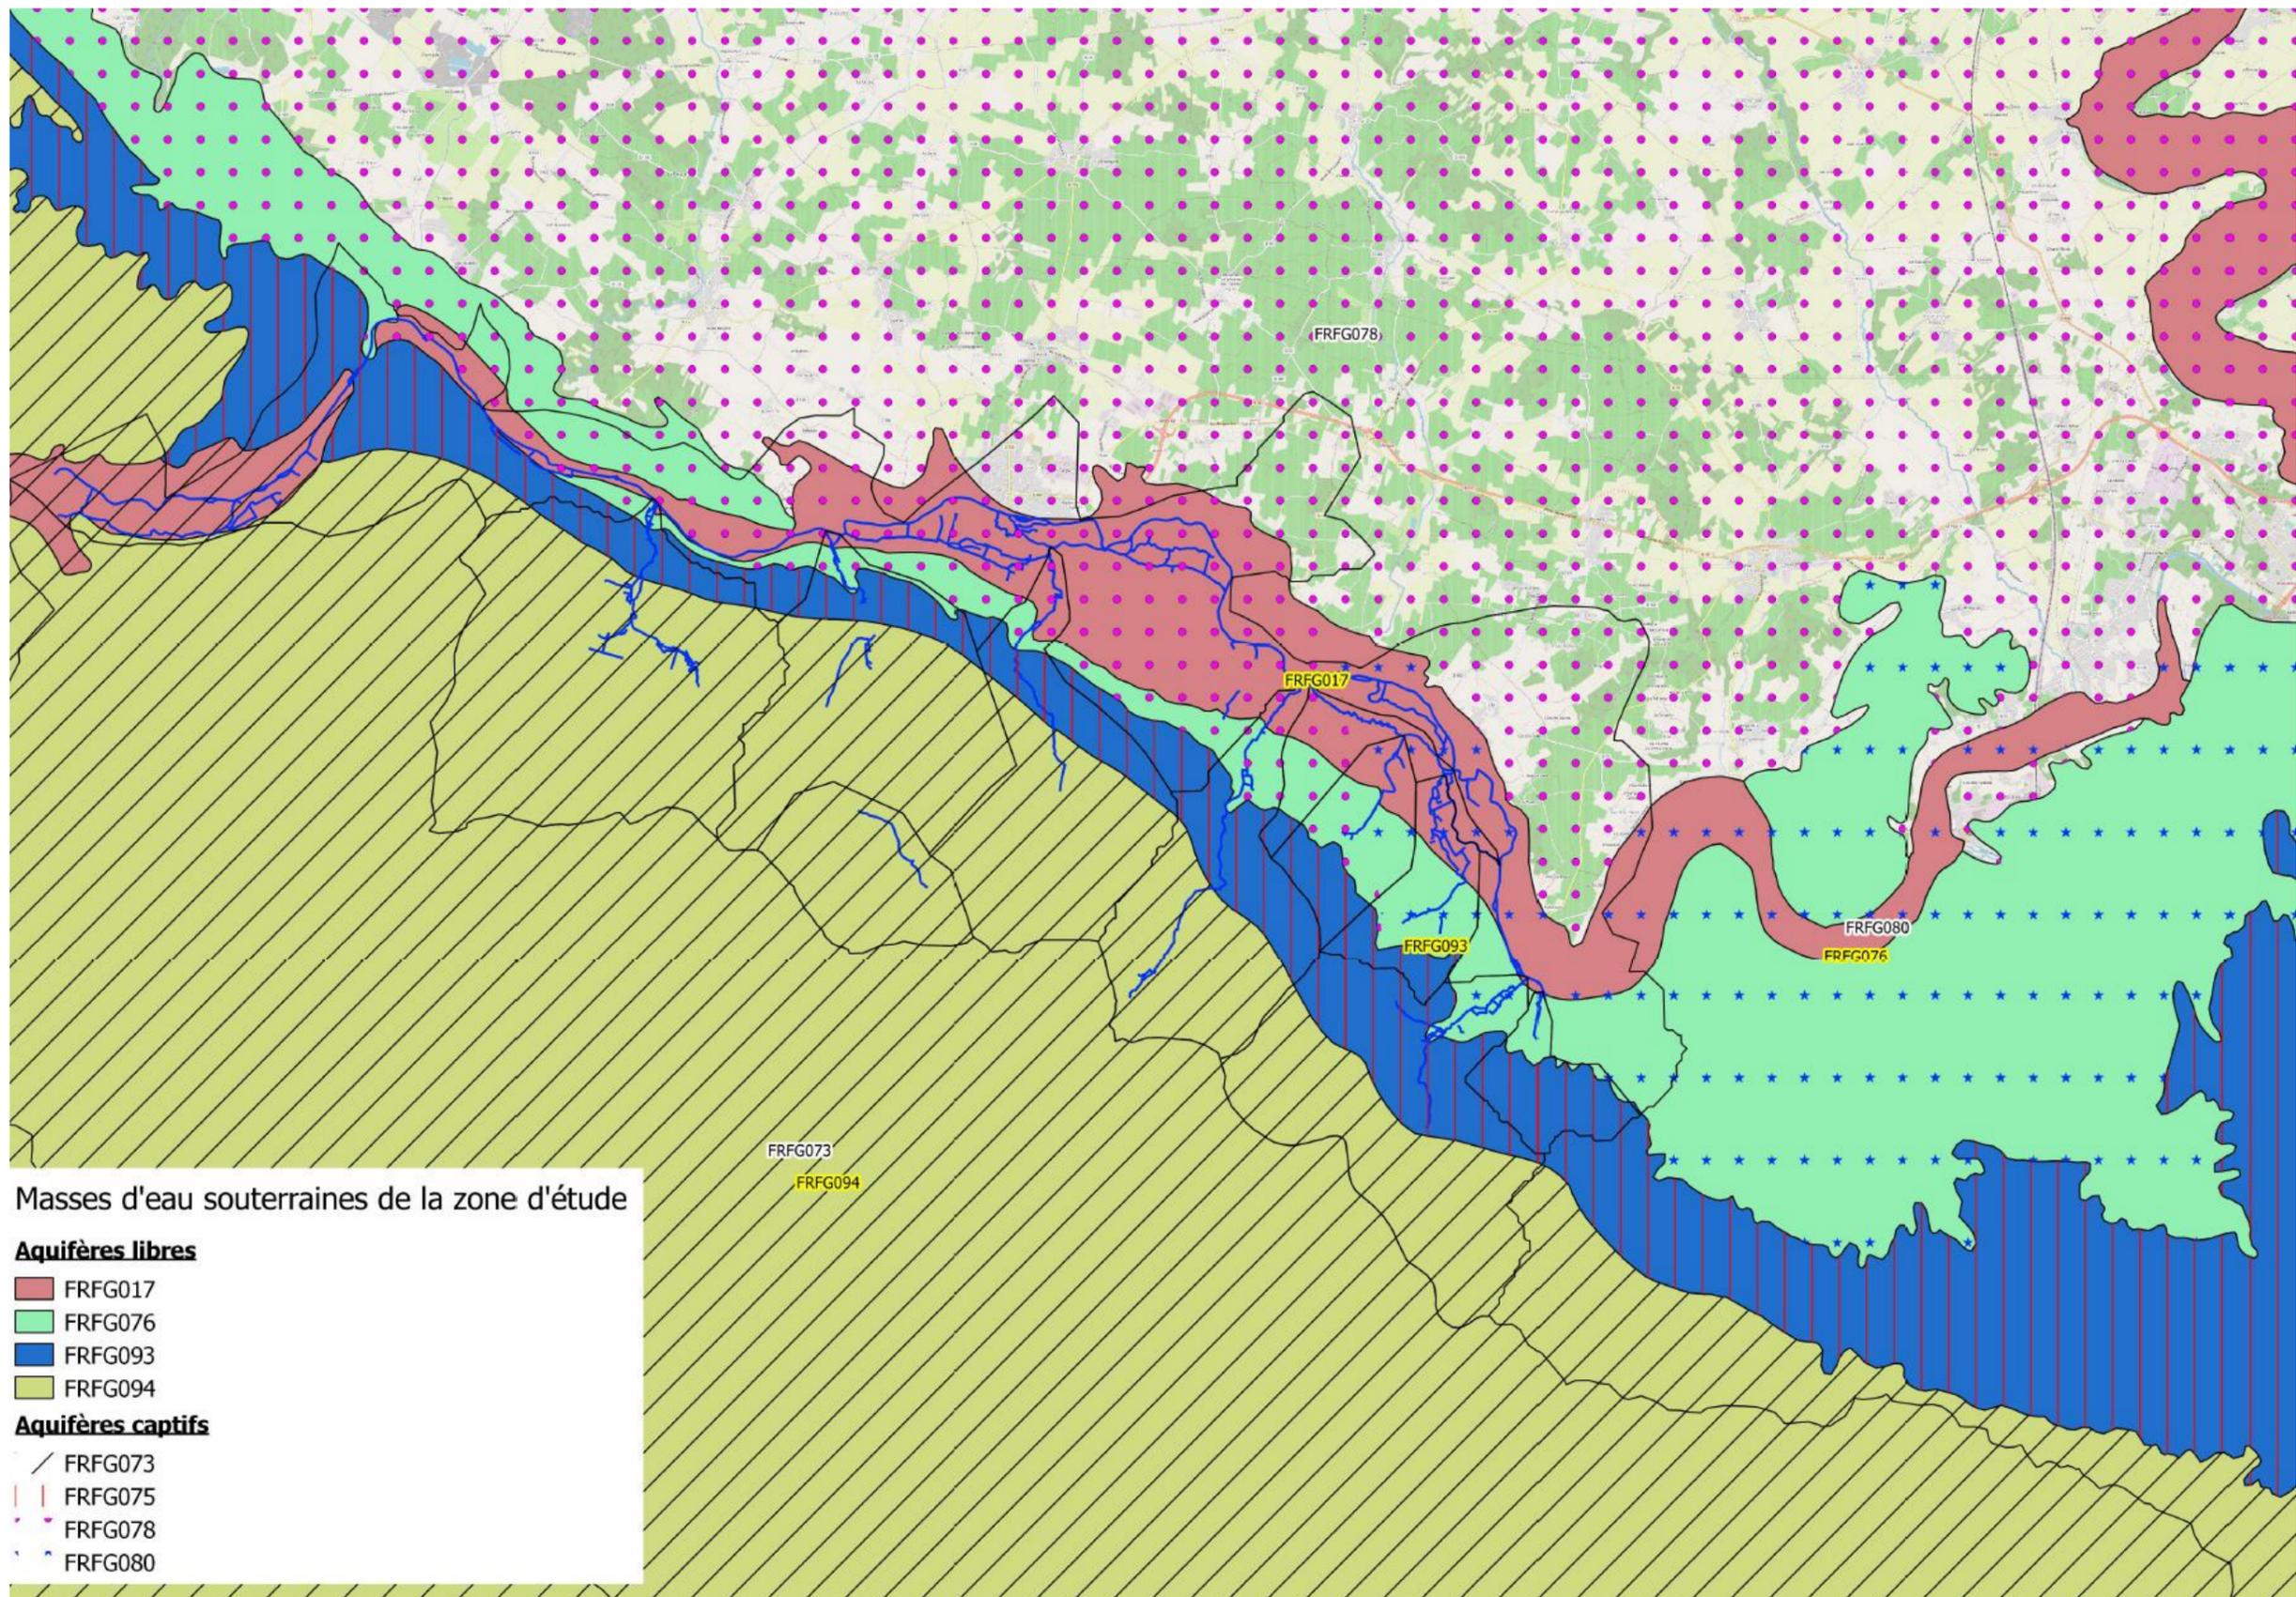
Carte 5 : Masses d'eau souterraines de la zone d'étude

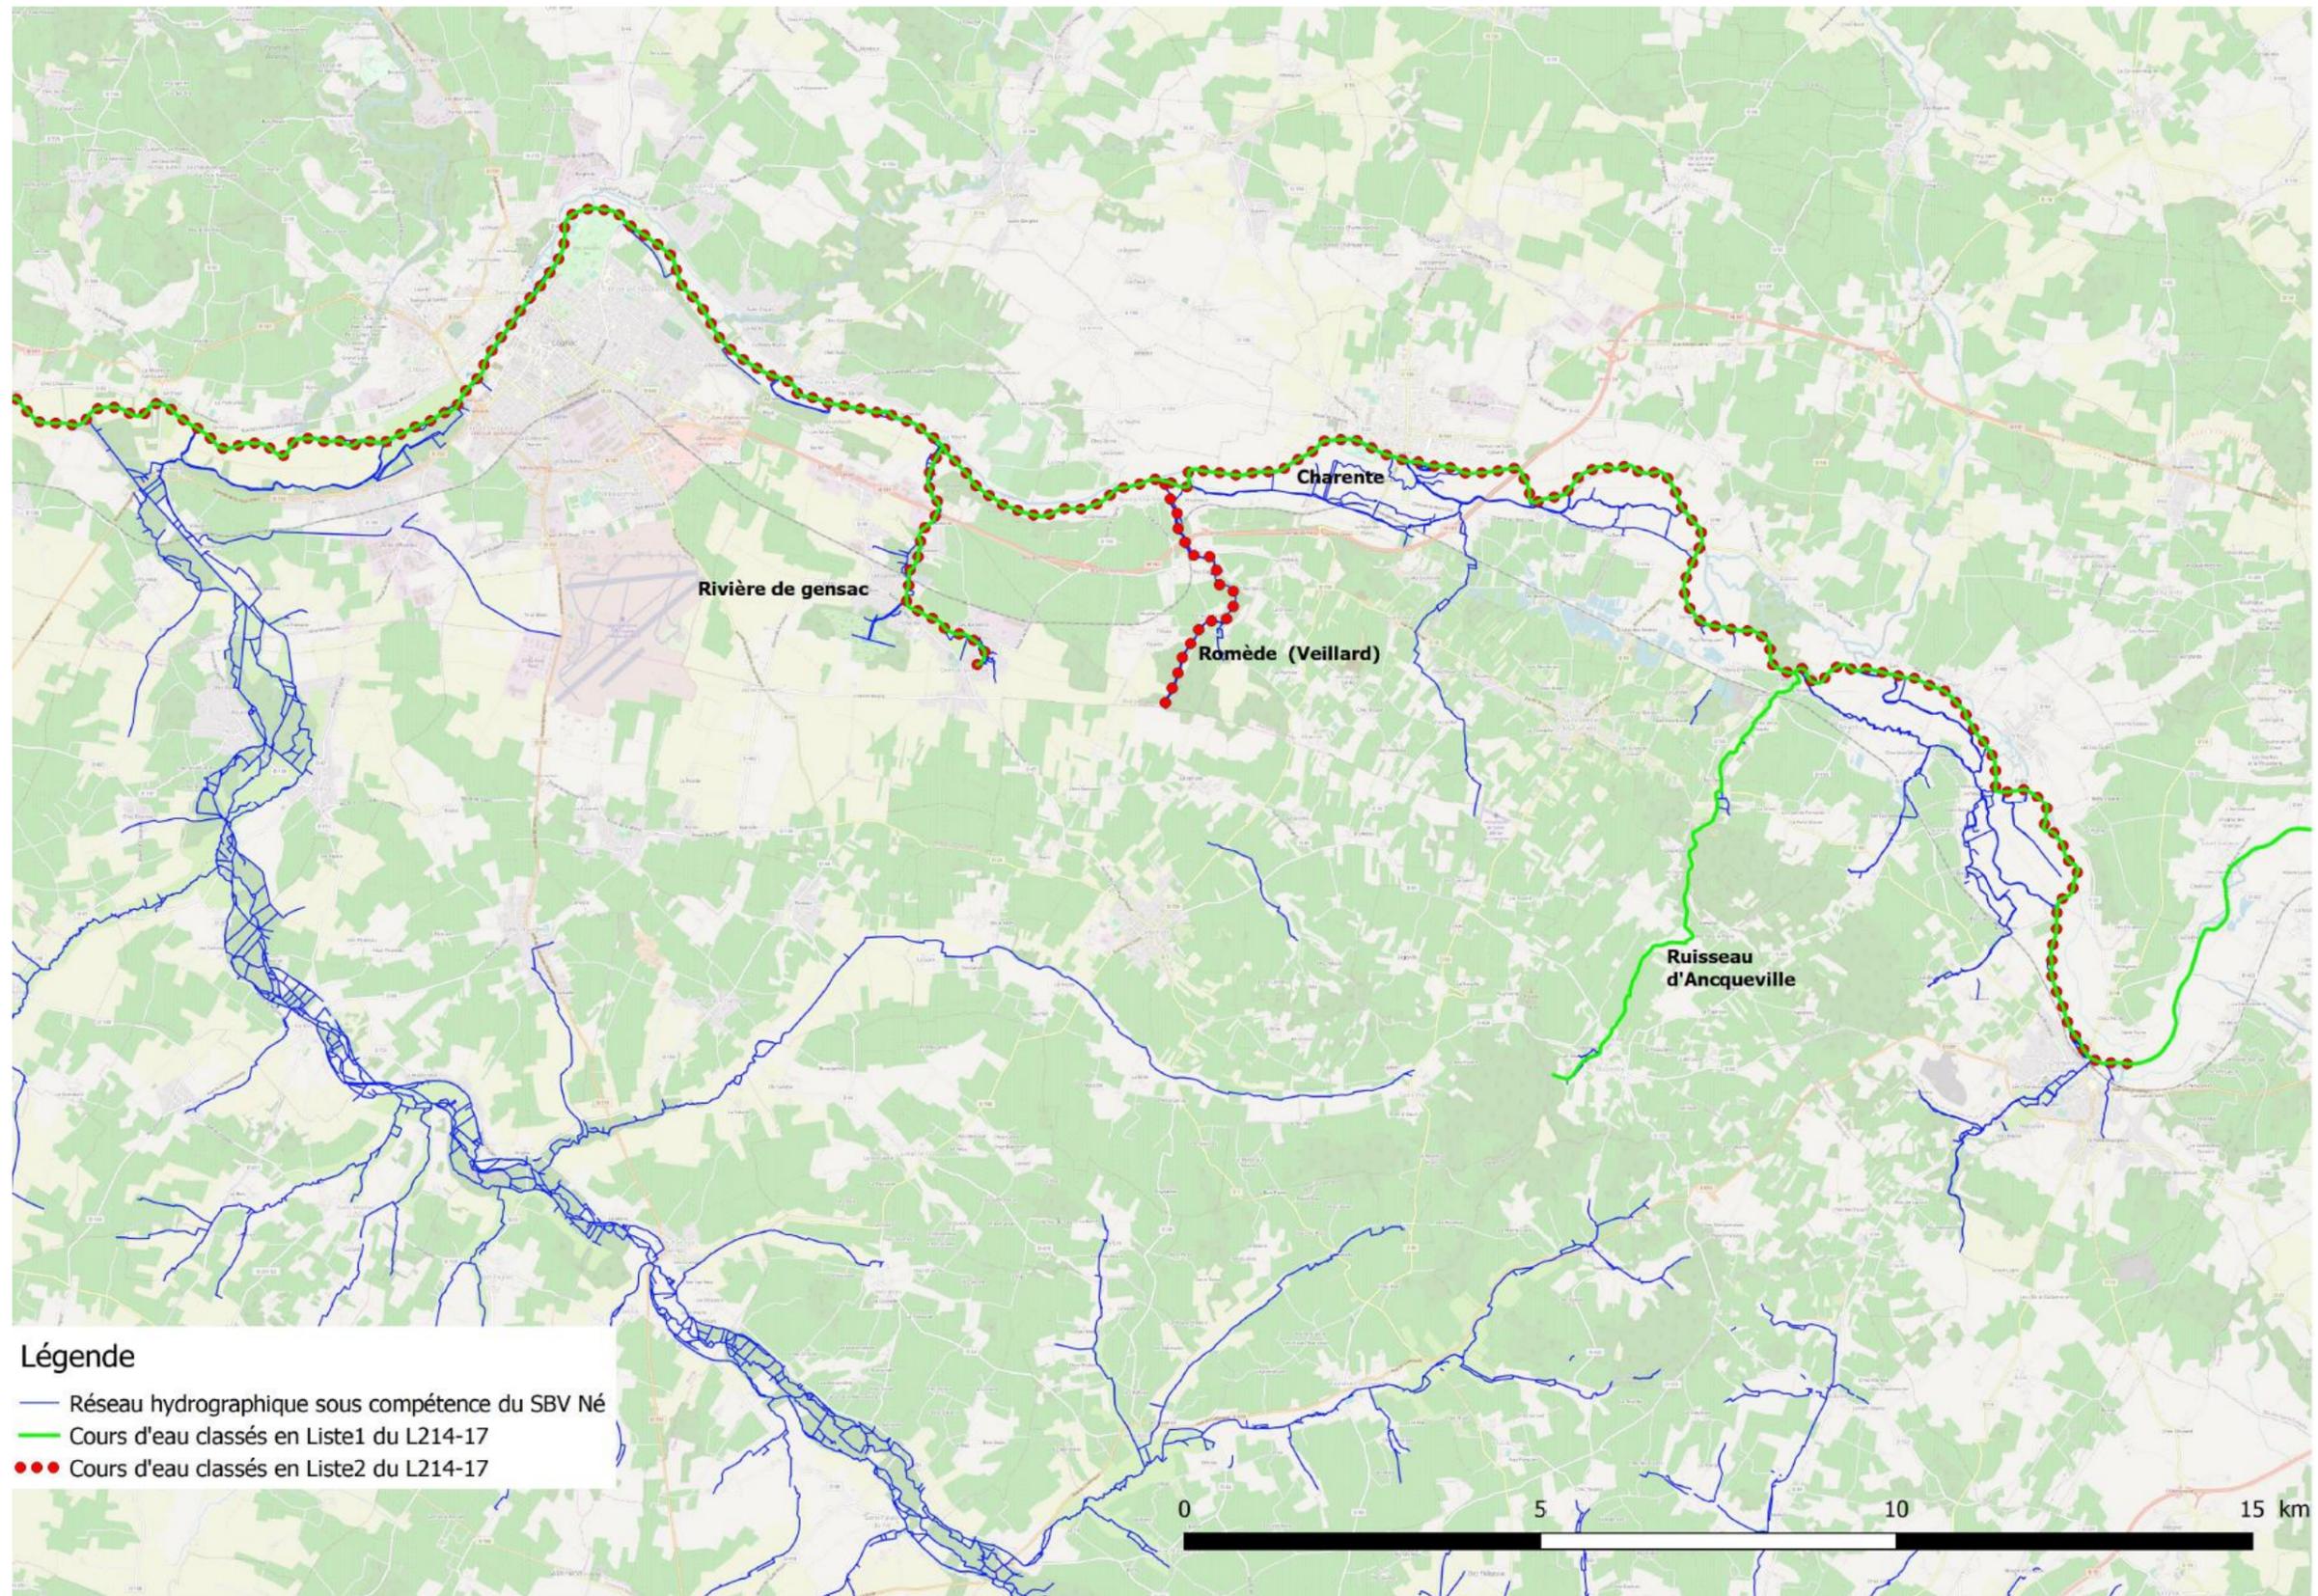
Carte 6 : Classements des cours d'eau au titre du L.214-17 sur la zone d'étude

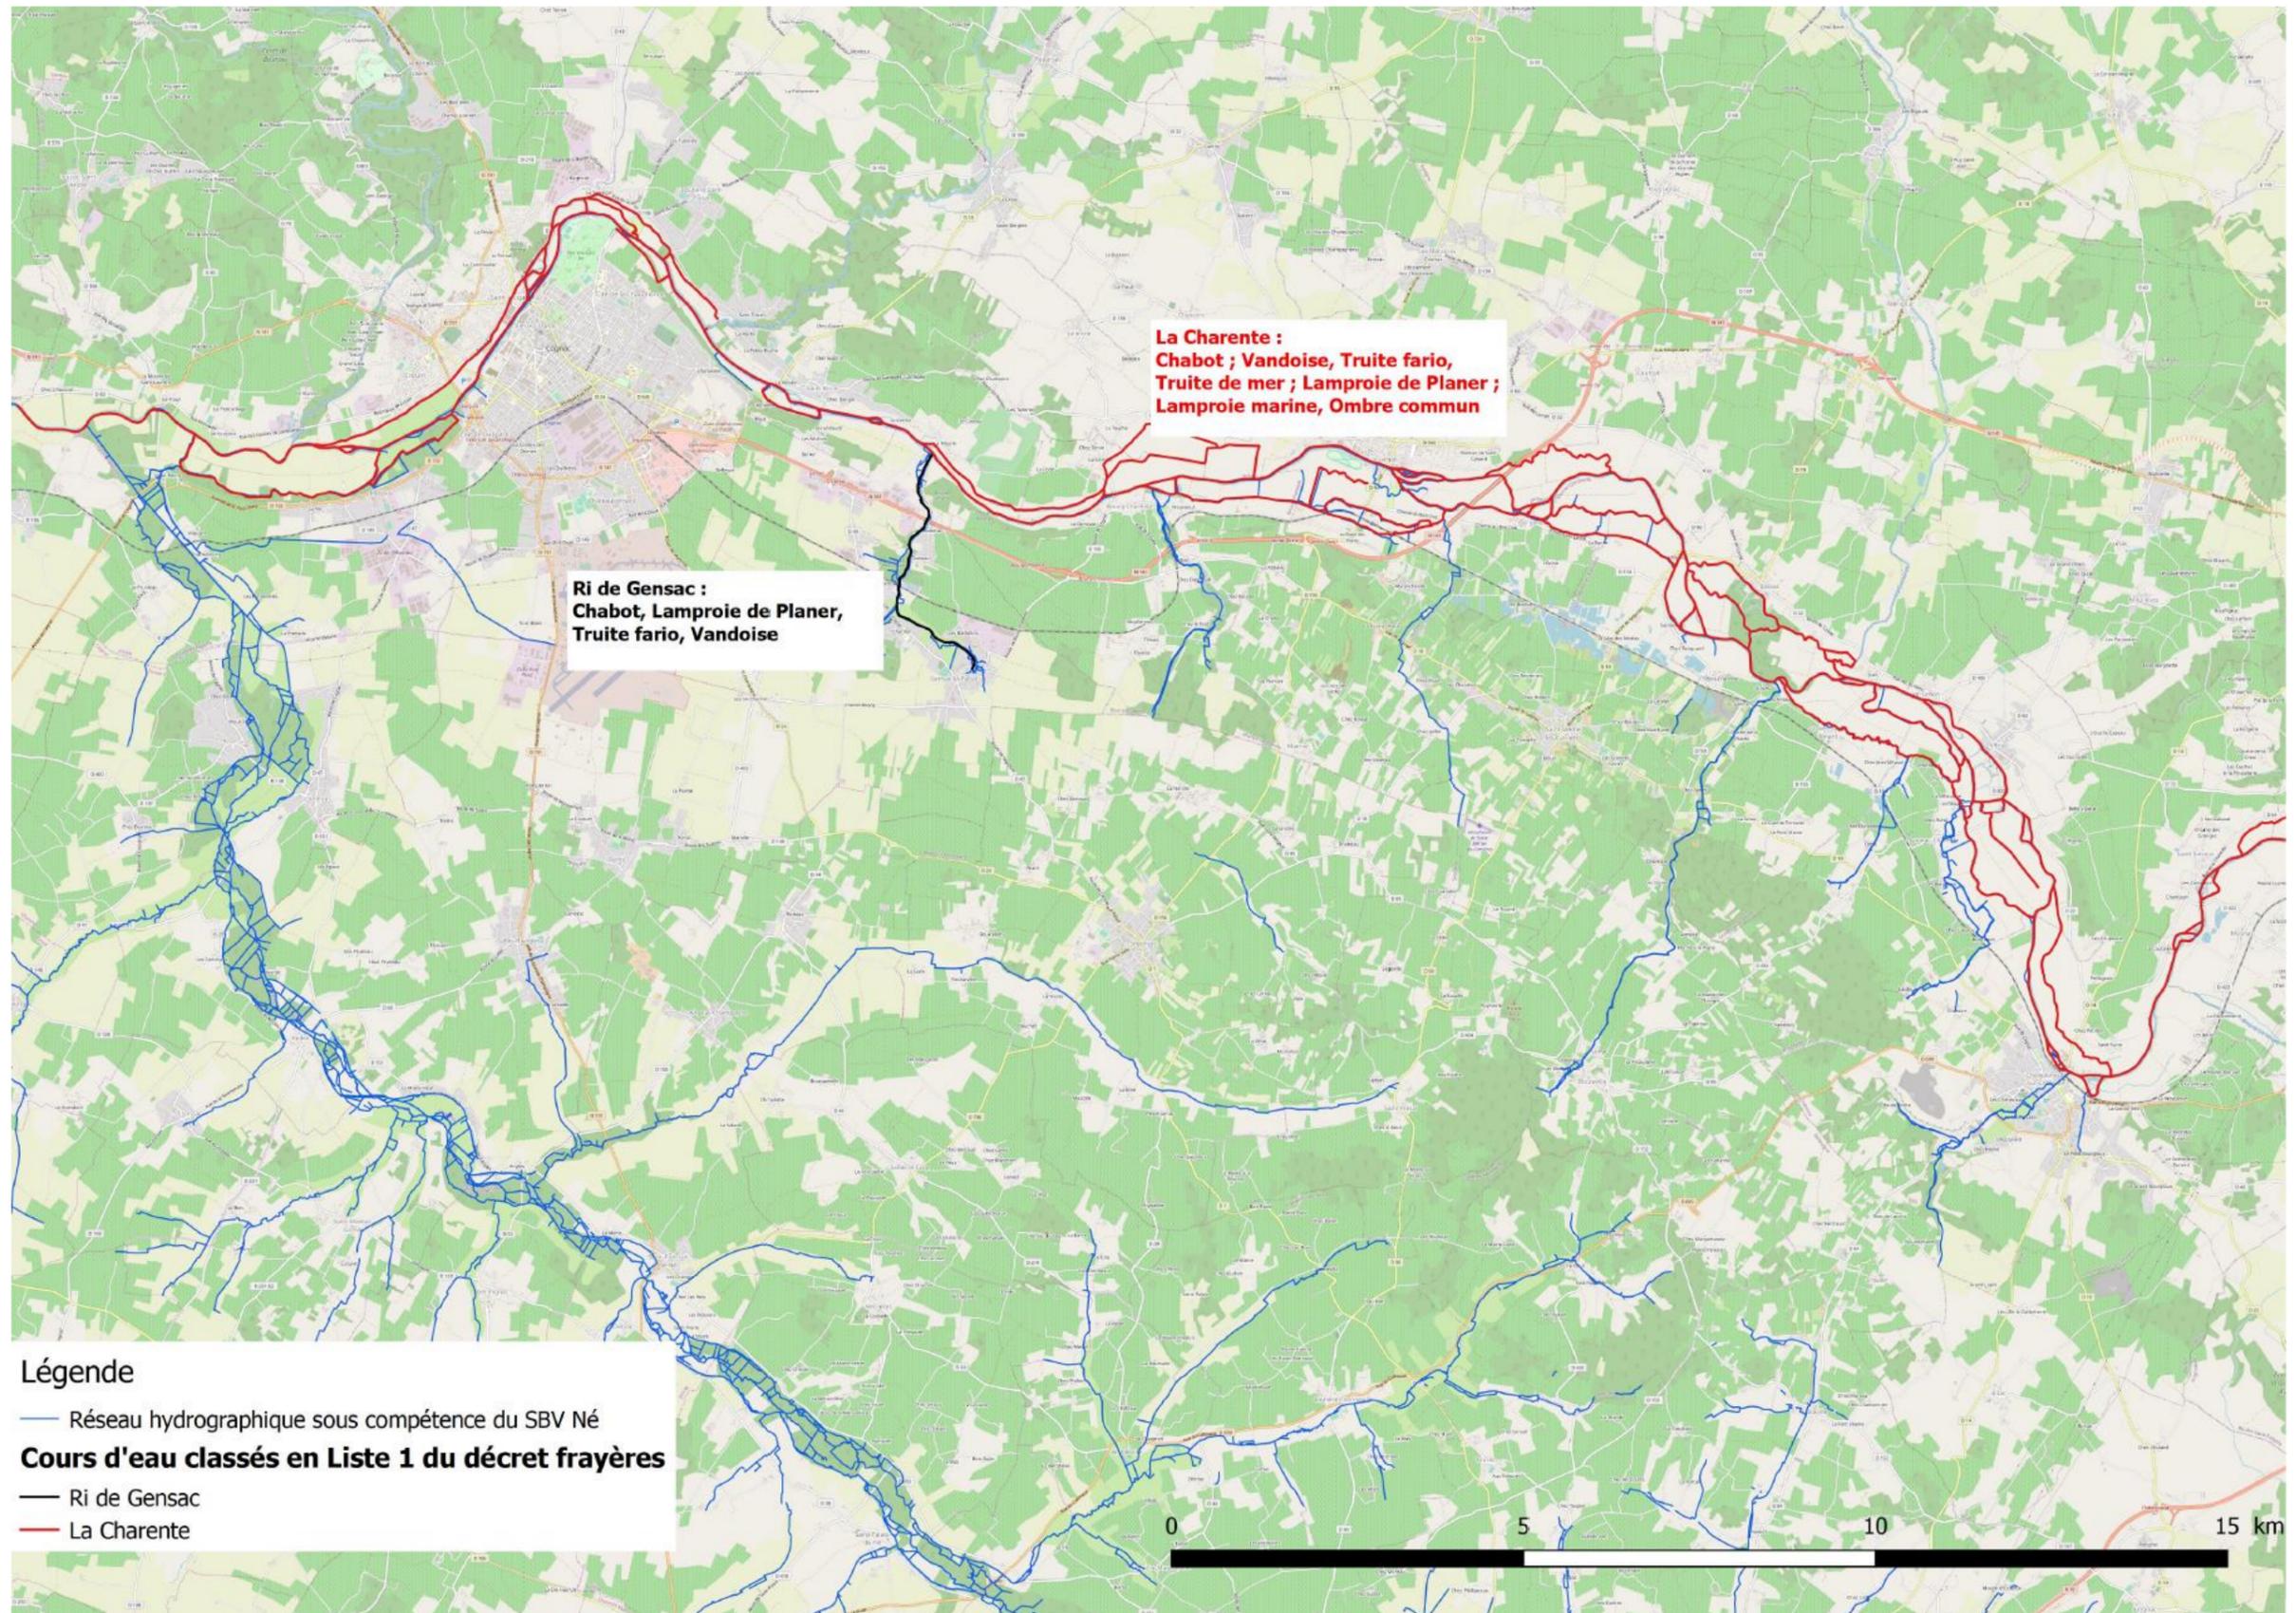
Carte 7 : Cours d'eau de la zone d'étude en annexe 1 du décret frayères et espèces cibles associées

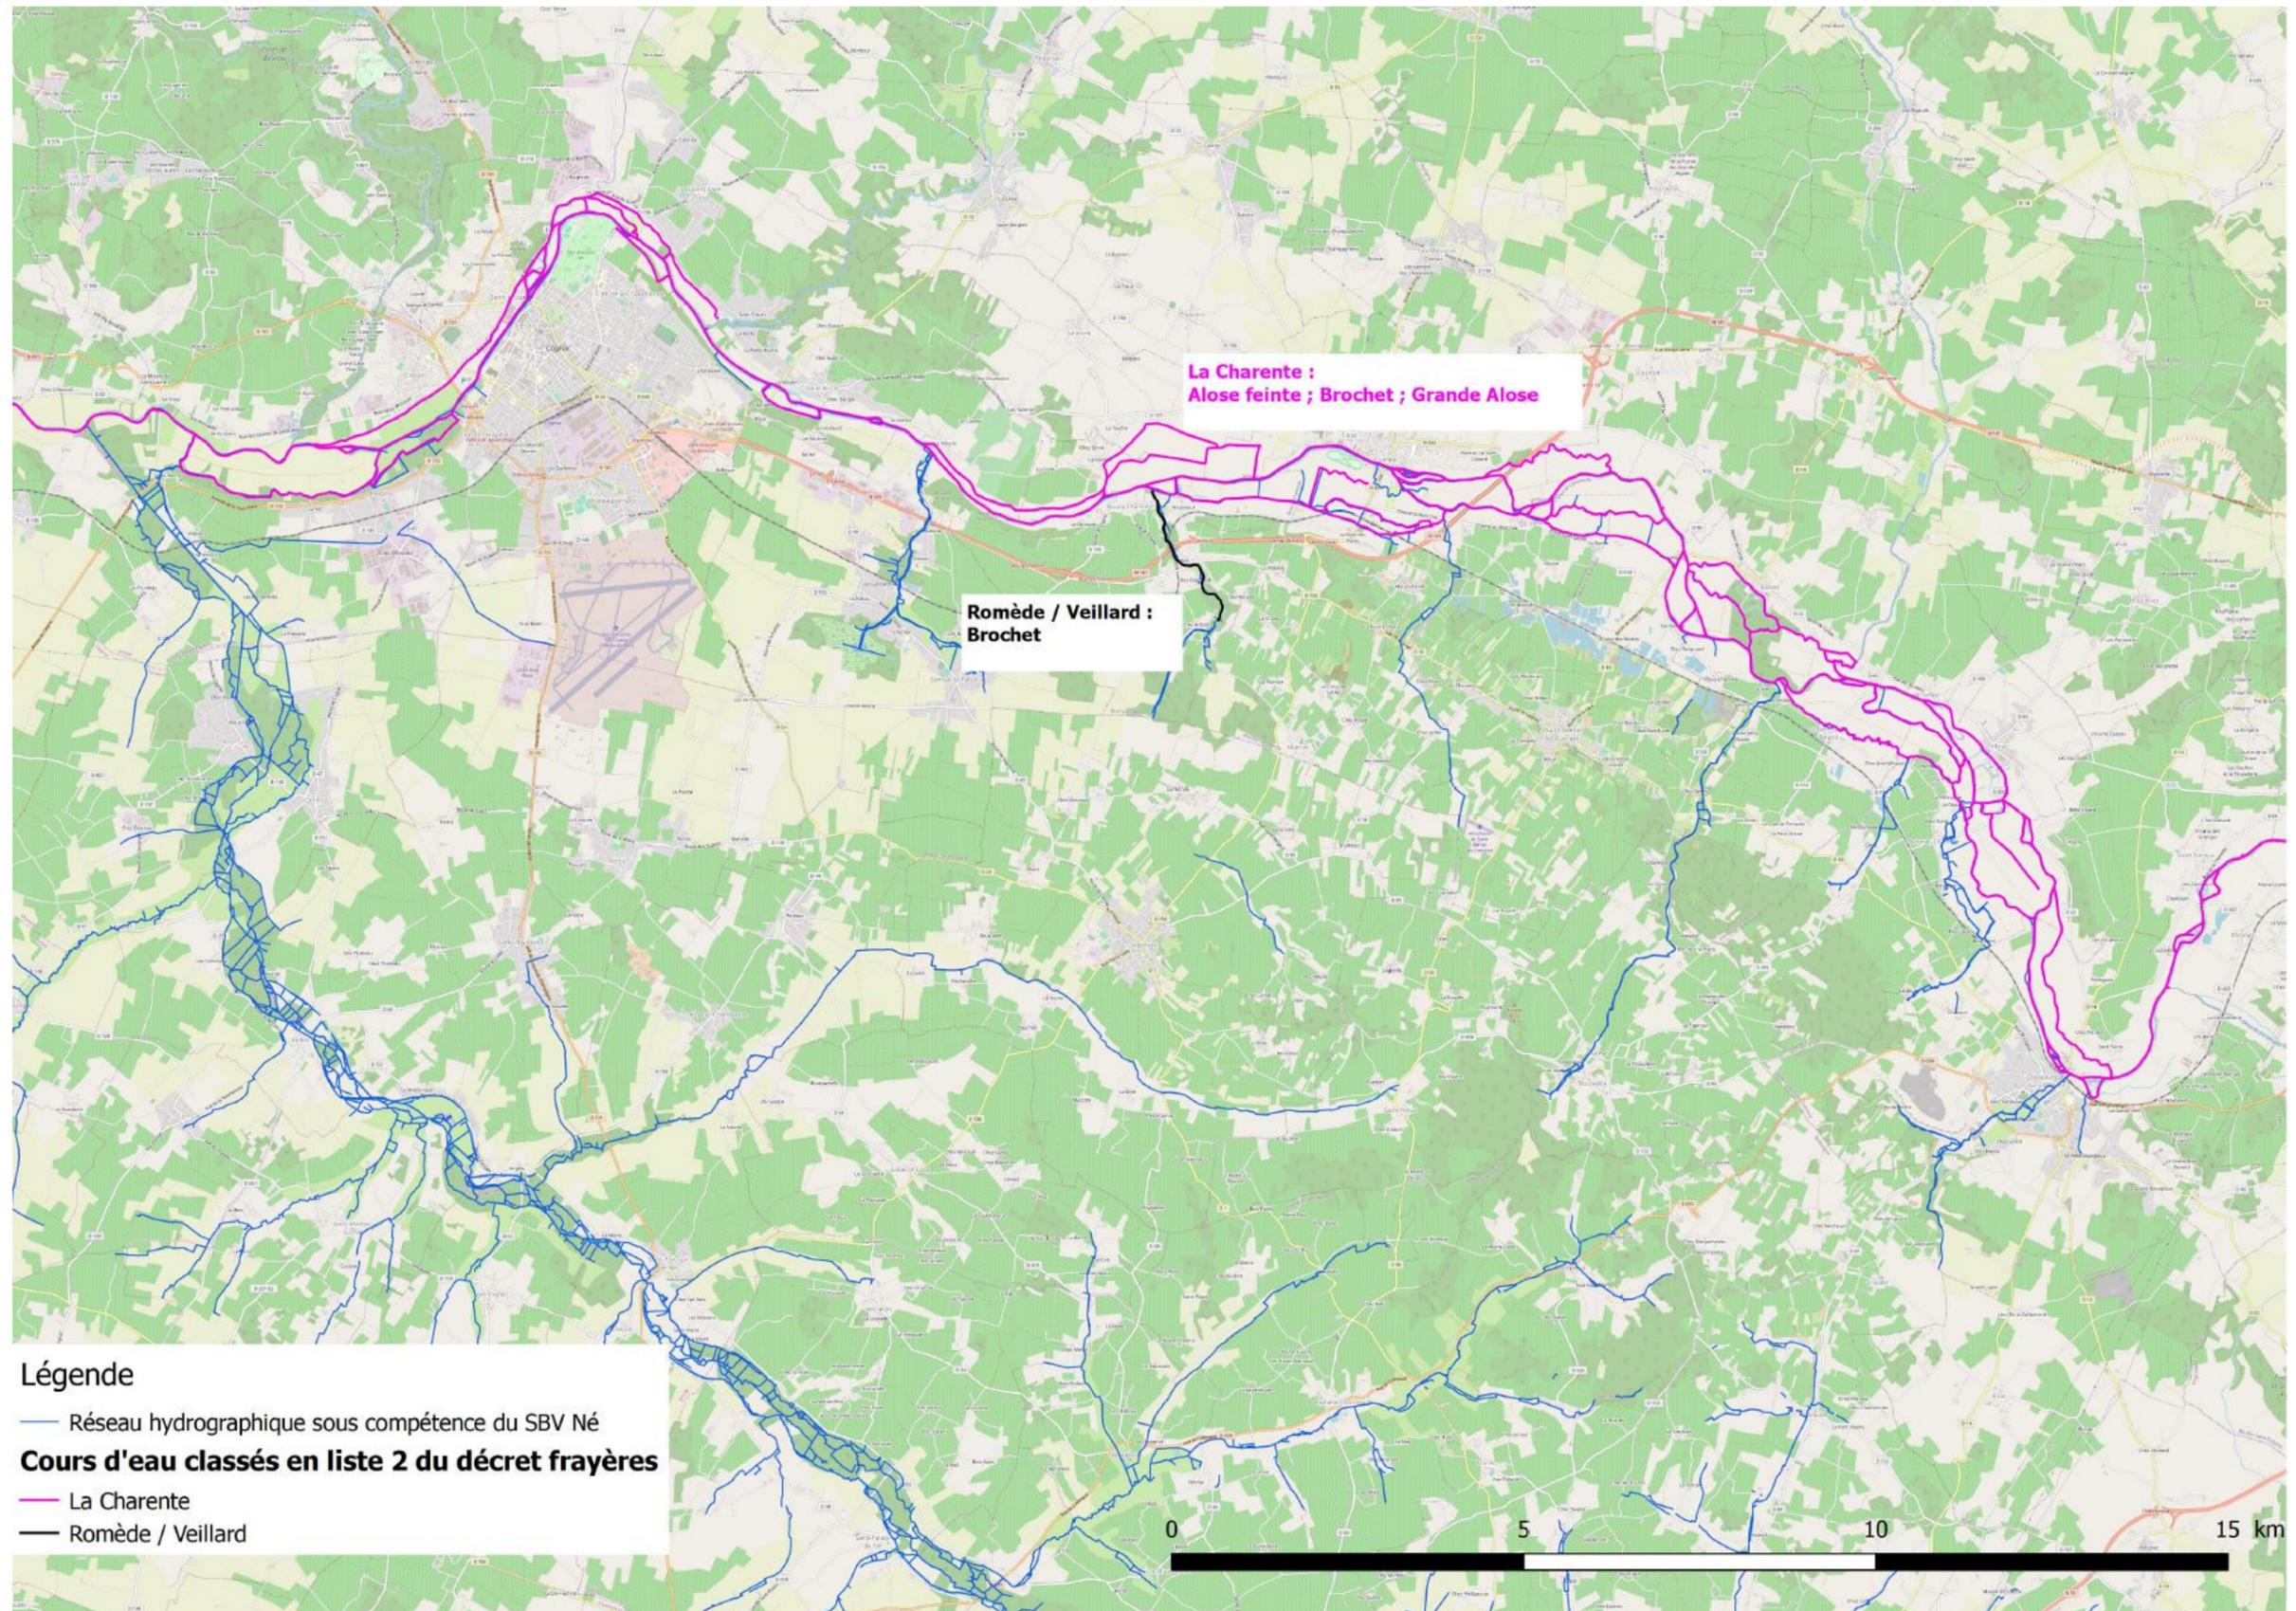
Carte 8 : Cours d'eau de la zone d'étude en annexe 2 du décret frayères et espèces cibles associées

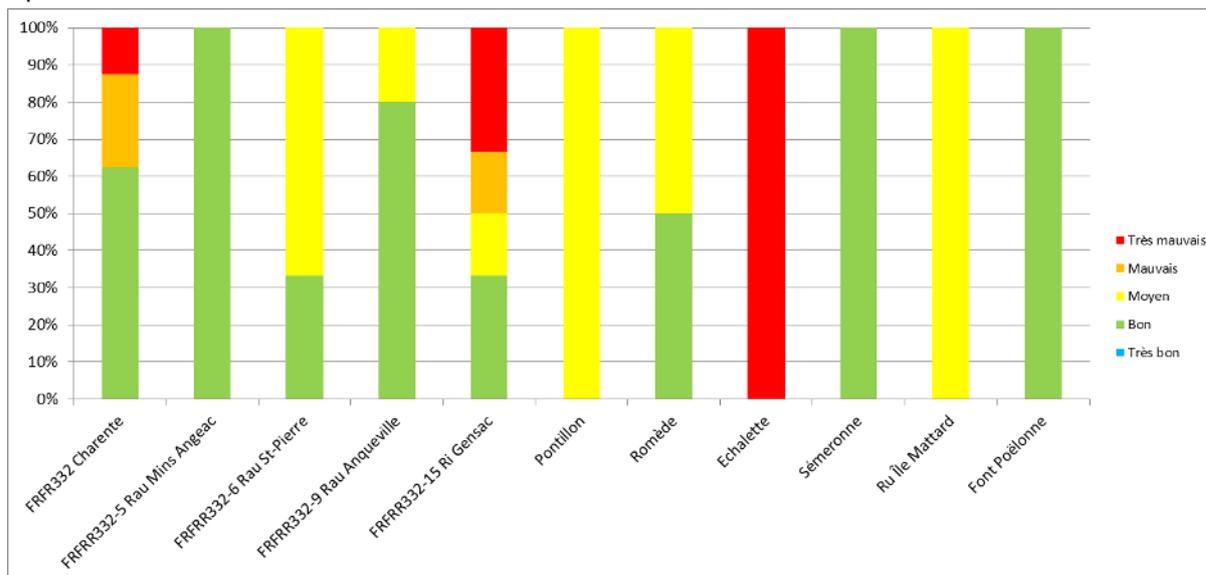
Graphique 1 : Niveau d'altération par masse d'eau du compartiment « Lit mineur »
