**REALISATION DU PROGRAMME PLURIANNUEL DE GESTION
(PPG) DE COURS D'EAU SUR LE TERRITOIRE EN RIVE GAUCHE
DU FLEUVE CHARENTE ENTRE CHATEAUNEUF-SUR-CHARENTE
ET MERPINS**

**RAPPORT DE PHASE II – ENJEUX, ORIENTATION ET
OBJECTIFS DE GESTION**

décembre 2020

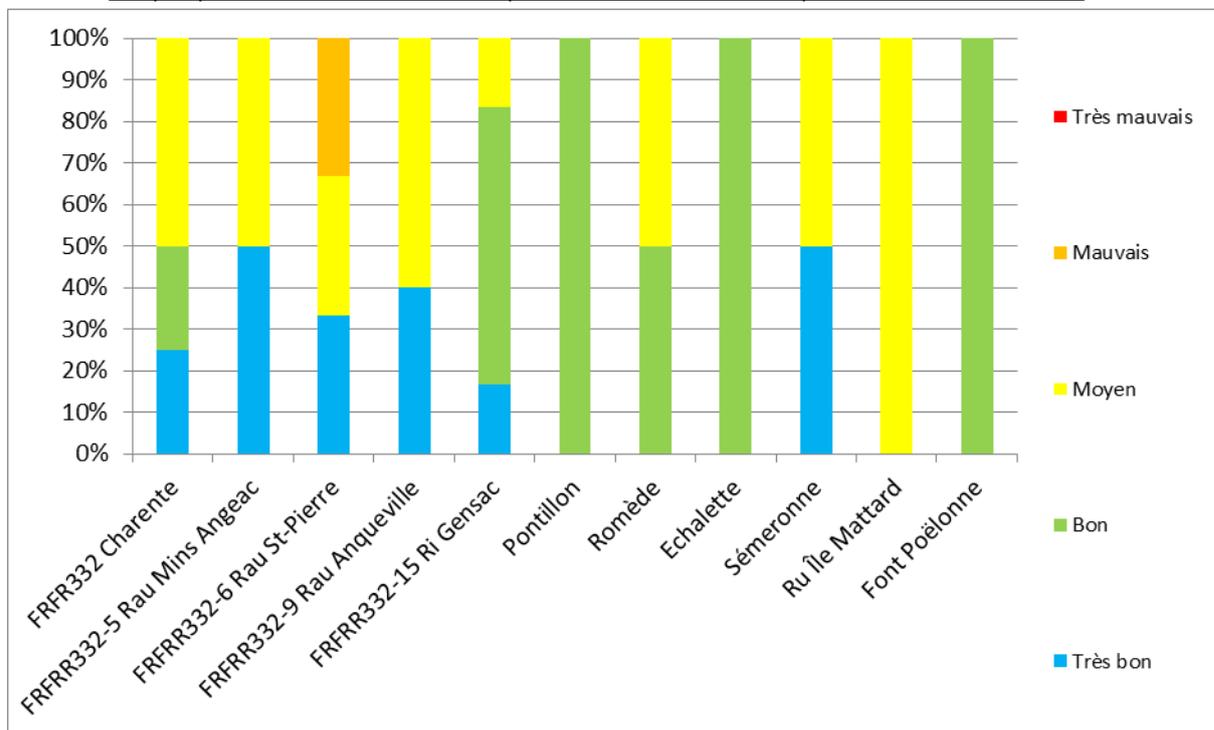
Graphique 2 : Niveau d'altération par masse d'eau du compartiment « Berges et ripisylve »

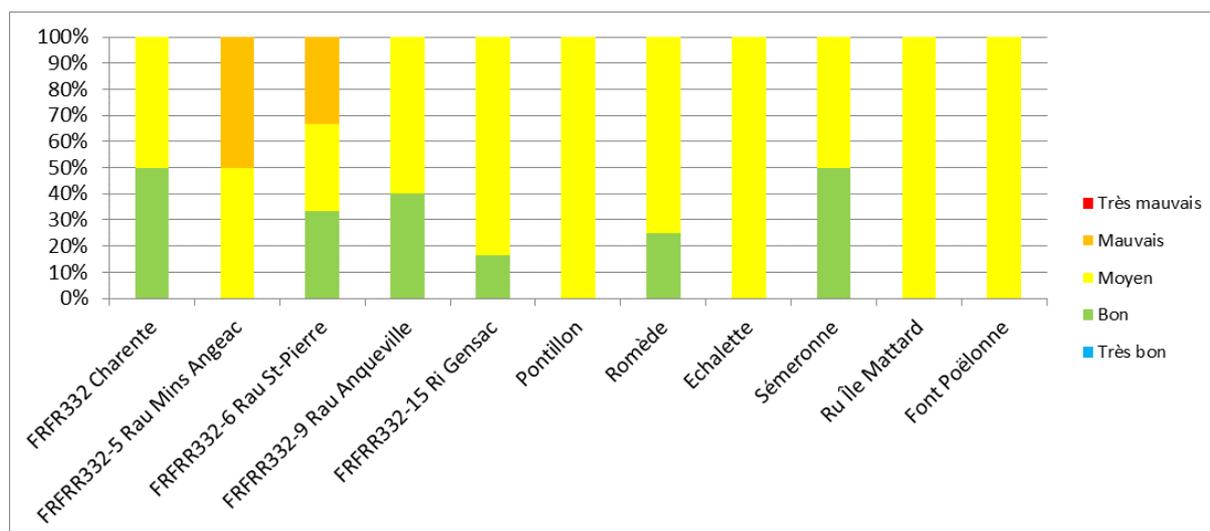
Graphique 3 : Niveau d'altération par masse d'eau du compartiment « Annexes et lit majeur »

- D'après le diagnostic, les compartiments « Ligne d'eau » et « Annexes et Lit majeur » sont les plus altérés. Les autres ont un écart maximal de 25% pour atteindre le « Bon état ».

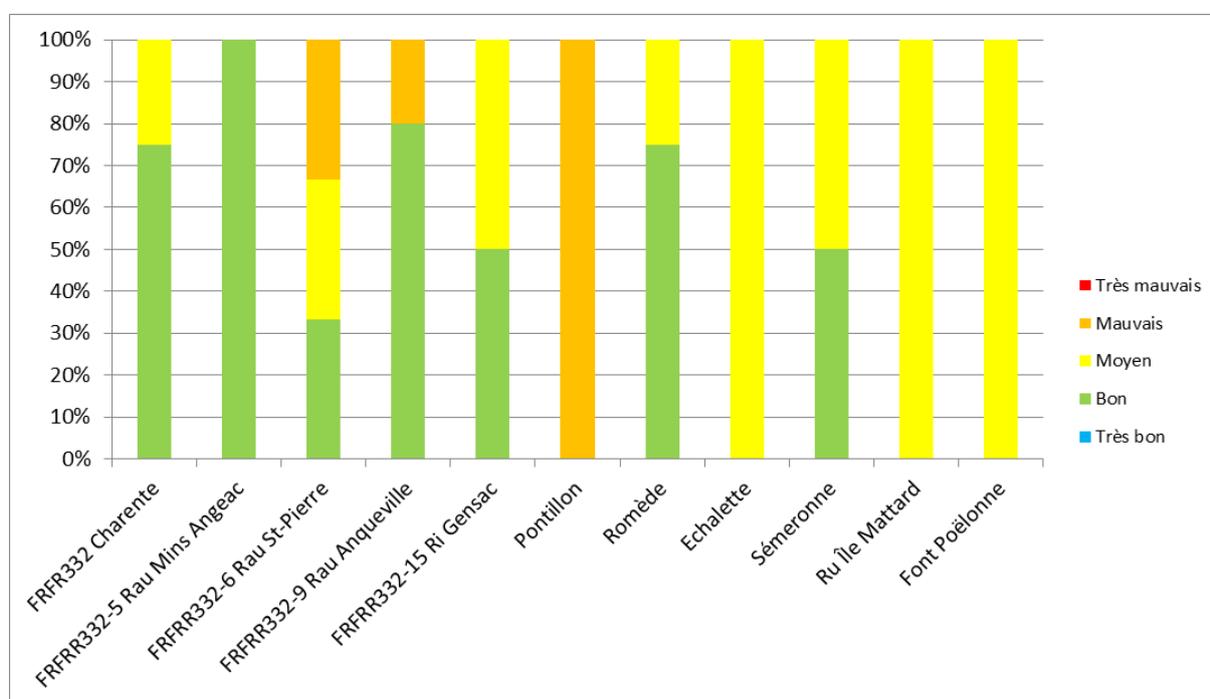
Graphique 4 : Niveau d'altération par masse d'eau du compartiment « Débit »

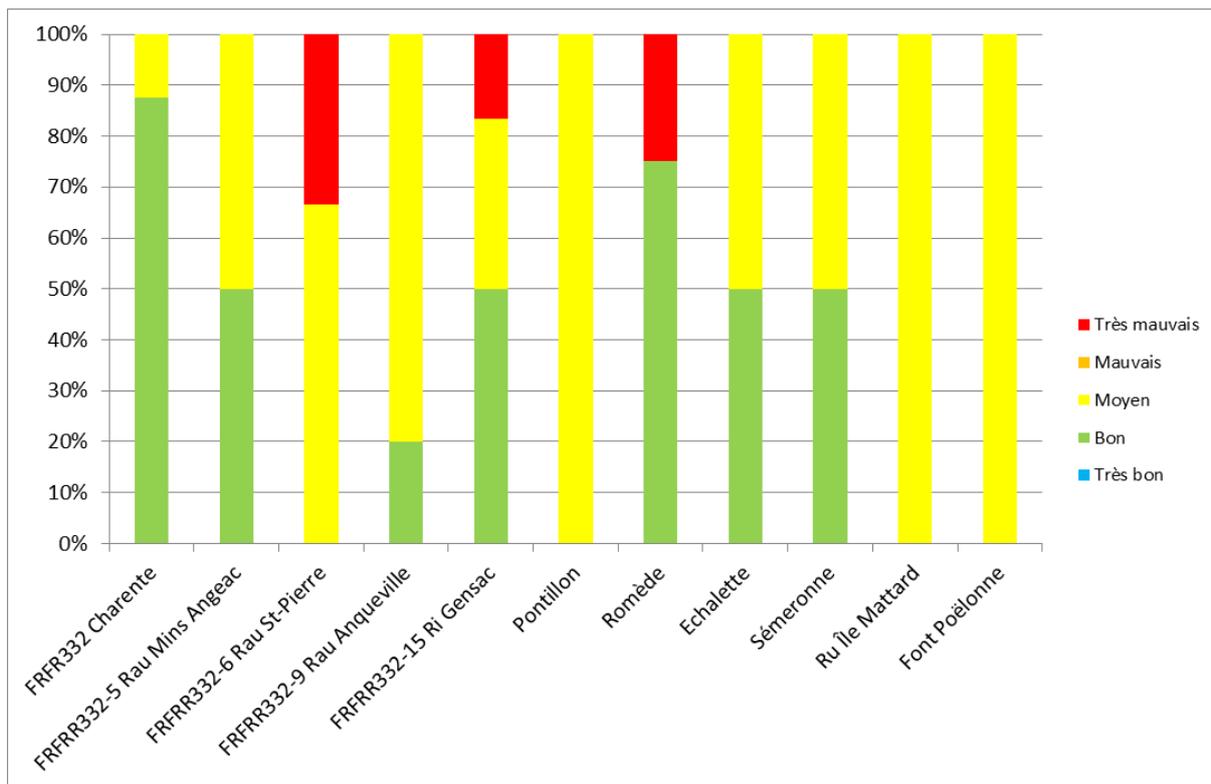
Graphique 5 : Niveau d'altération par masse d'eau du compartiment « Continuité »

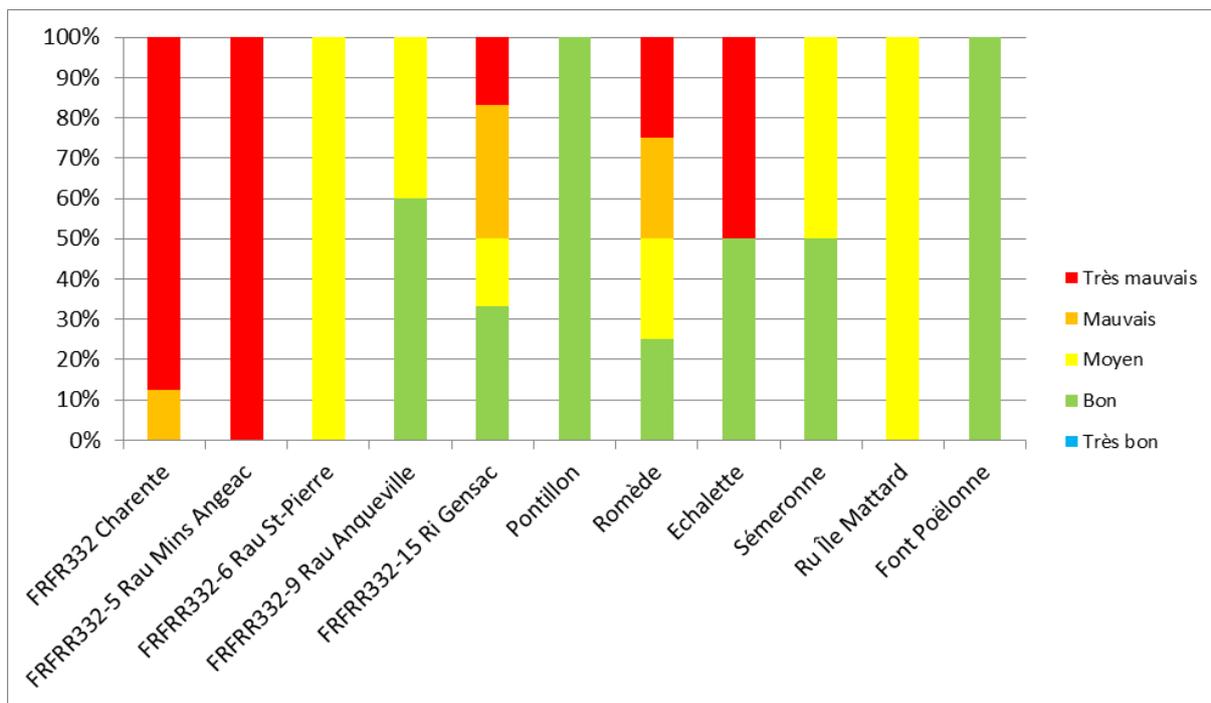
Graphique 6 : Niveau d'altération par masse d'eau du compartiment « Ligne d'eau »
