# Suivi des espèces floristiques exotiques envahissantes

## Bilan du suivi de 2022

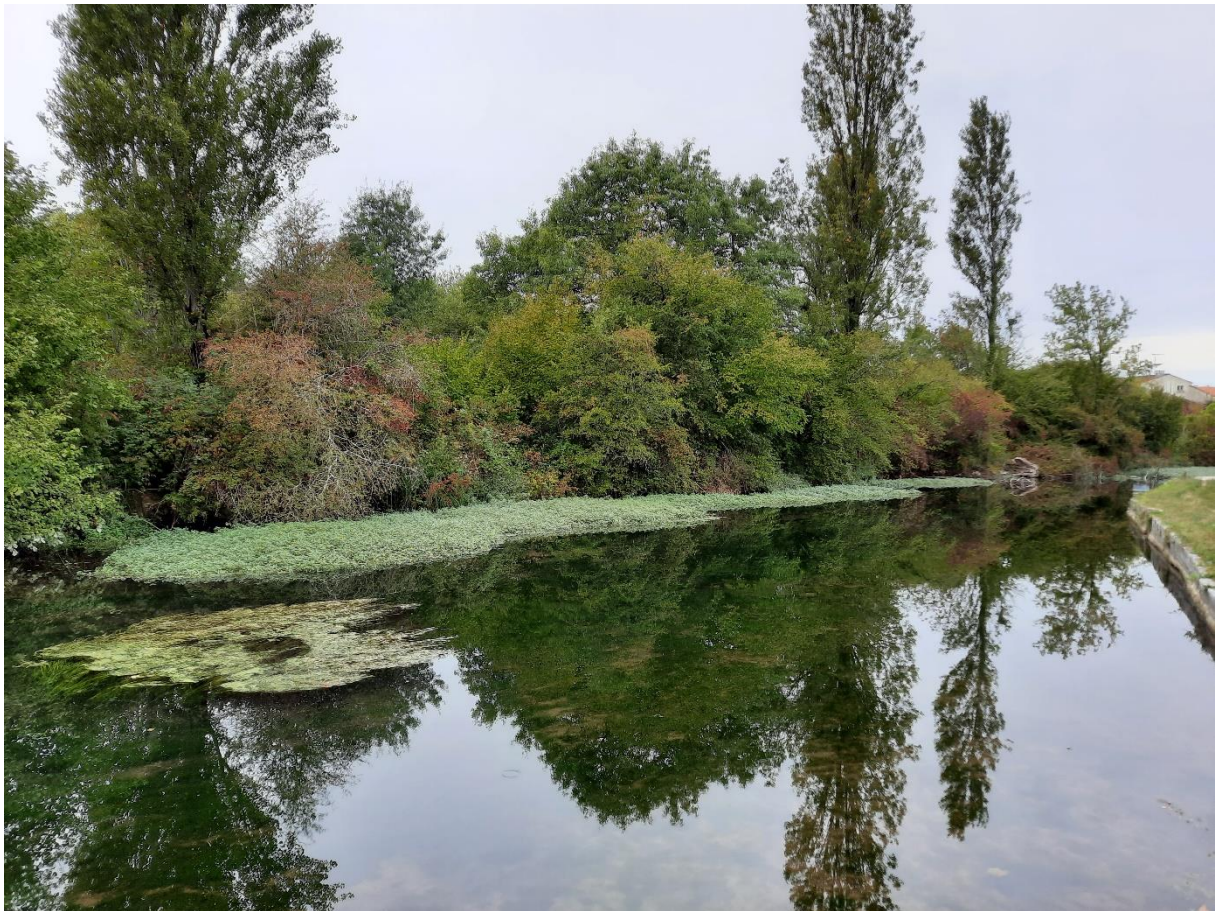
*Le Romède à Gros Meunier, Août 2022. Source : SBV Né*

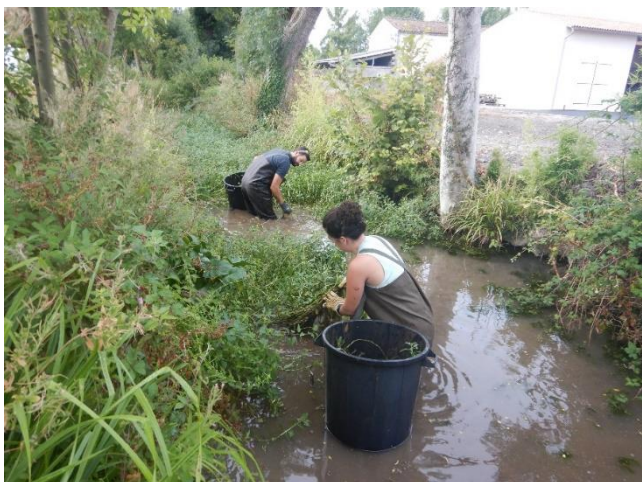
**Arrachage par la régie sur le Ri de Gensac**

Cette année le SBV Né est intervenu avec sa régie pour gérer des foyers situés sur les sources. De plus, nous avons fait appel à une entreprise spécialisée pour gérer les foyers plus conséquents situés sur le Ri de Gensac. Environ 42% de la surface totale a pu être traitée soit environ 27.2 m<sup>3</sup>.

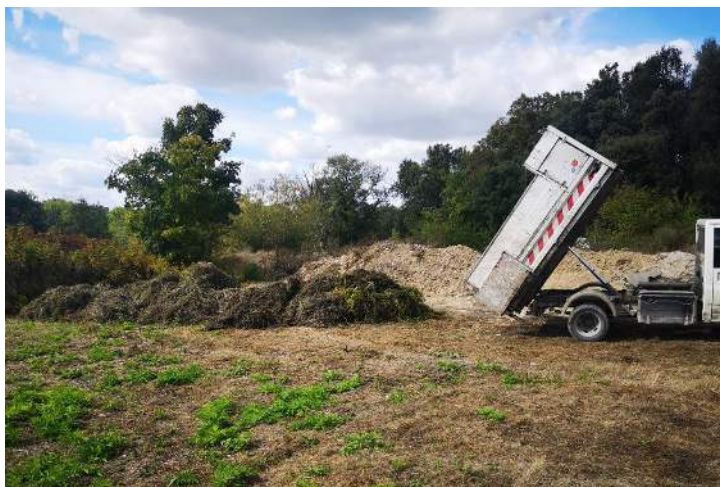
**Site de stockage**

Les sites de stockage sont surveillés. En cas de reprise des foyers le SBV Né retourne les andains jusqu'à épuisement des plants. Le composte issu de la décomposition pourra être réutilisé.

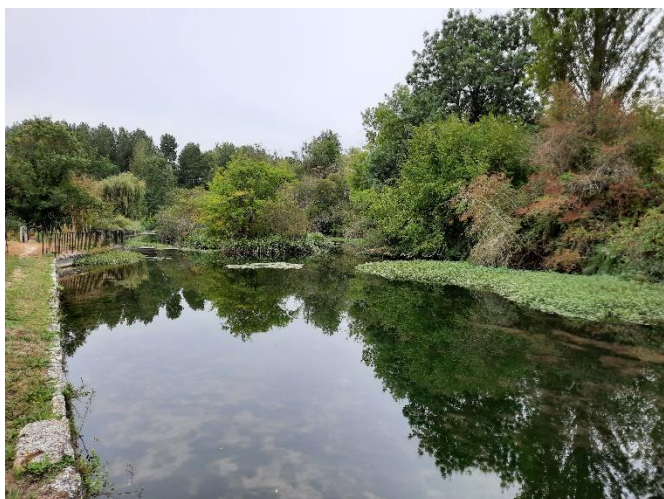
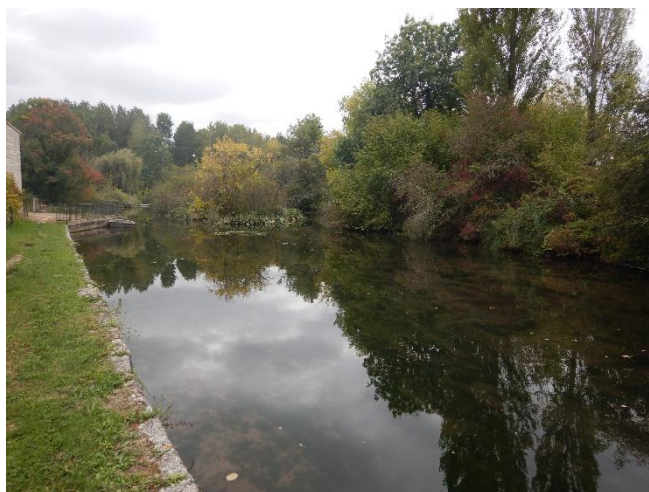
**Arrachage par l'entreprise sur le Romède**

Avant

Après

Le SBV Né est intervenu cette année avec sa régie ainsi qu'une entreprise. La totalité des foyers ont pu être traités. Environ 39 m<sup>3</sup> ont été extraits du cours d'eau puis stockés sur un site calcaire.

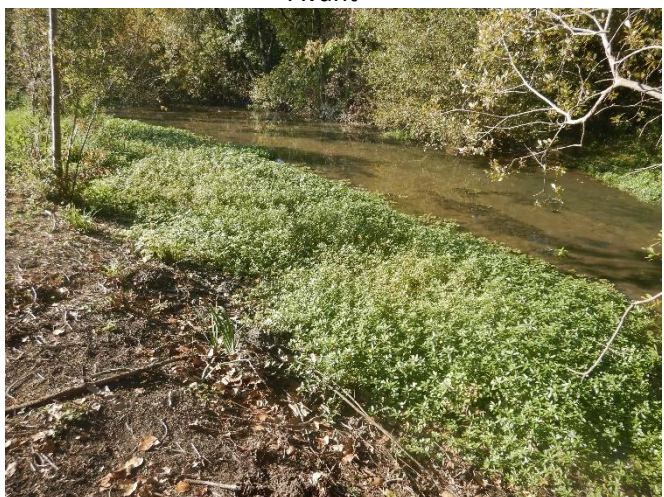
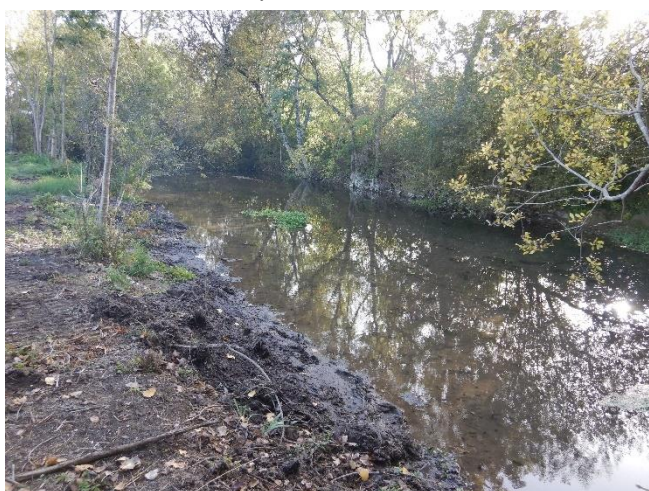
**Arrachage par l'entreprise sur le Ri de Gensac**

Avant

Après
